РУКОВОДИТЕЛЯМ ОРГАНИЗАЦИЙ ГРАЖДАНСКОЙ АВИАЦИИ, ЭКСПЛУАТИРУЮЩИХ ВЕРТОЛЕТЫ, РАССМОТРЕТЬ И ПРИНЯТЬ К РЕАЛИЗАЦИИ ОПЕРАТИВНЫЕ РЕКОМЕНДАЦИИ КОМИССИИ МЕЖГОСУДАРСТВЕННОГО АВИАЦИОННОГО КОМИТЕТА ПО РАССЛЕДОВАНИЮ ПРОИСШЕСТВИЯ (КАТАСТРОФА) С ВЕРТОЛЕТОМ AGUSTA WESTLAND AW-119 МКII RA-01908, ПРОИСШЕДШЕГО 30.12.2018 В РАЙОНЕ АЭРОДРОМА УЛАН-УДЭ (ТЕЛЕГРАММА РОСАВИАЦИИ ОТ 05.03.2019 050820 УУУКЫЛЫБ И Т ЕЛЕГРАММА ТЮМЕНСКОГО МТУ РОСАВИАЦИИ ОТ 05.03.2019 051137 УСТУЗЬУЖ). ПРОМЕЖУТОЧНЫЙ ОТЧЕТ ПО РЕЗУЛЬТАТАМ РАССЛЕДОВАНИЯ ОПУБЛИКОВАН НА ОФИЦИАЛЬНОМ САЙТЕ МАК. ИНФОРМАЦИЮ О ПРЕДПРИНЯТЫХ ДЕЙСТВИЯХ НАПРАВИТЬ ДО 22.03.2019 В ОТДЕЛ ИНСПЕКЦИИ ПО БЕЗОПАСНОСТИ ПОЛЕТОВ ТЮМЕНСКОГО МТУ РОСАВИАЦИИ. ЯКОВЛЕВ

Промежуточный отчет по результатам расследования АП (катастрофа С ВЕРТОЛЕТОМ AGUSTA WESTLAND AW-119 МКII RA-01908, ПРОИСШЕДШЕГО 30.12.2018 В РАЙОНЕ АЭРОДРОМА УЛАН-УДЭ

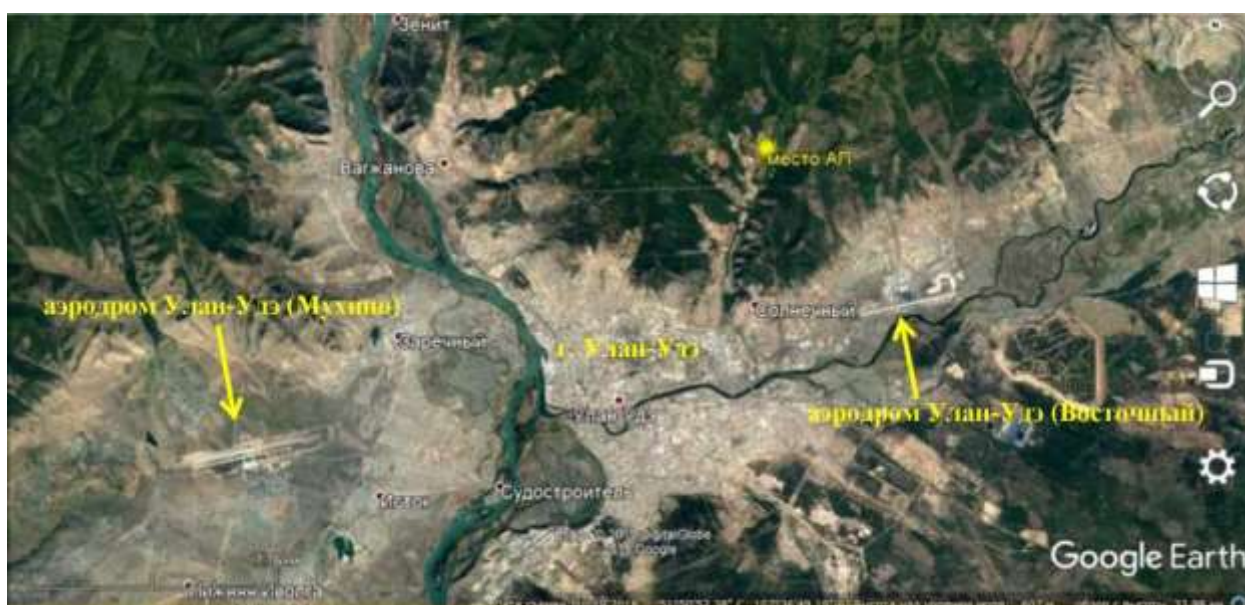
Рис. 9. Место АП на снимке из космоса

Район АП представляет собой горную местность в северном пригороде г. Улан-Удэ с коттеджными посёлками, частными строениями и базами отдыха. Место АП находится на краю леса, расположенном в 125 м восточнее автодороги Улан-Удэ - Иркилик. В месте АП местность ровная, между автодорогой и опушкой леса находится футбольное поле, глубина снежного покрова около 15 см. Превышение рельефа местности в месте АП над уровнем моря + 656 м.

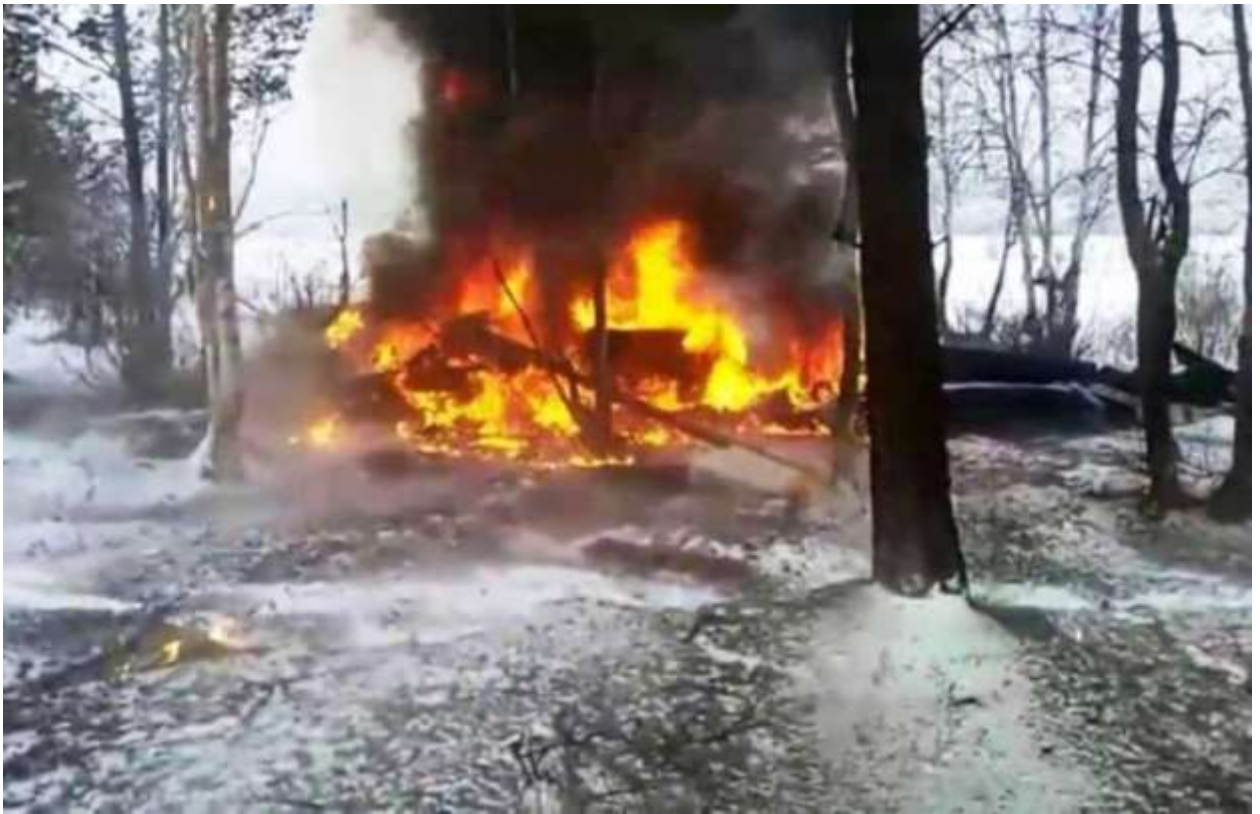
При столкновении с земной поверхностью КВС и главный пассажир были выброшены из кабины ВС вперед на 5 - 10 м, а два пассажира - через левую пассажирскую дверь на удаление 1 - 3 м от фюзеляжа. После столкновения ВС загорелось.

Наземный пожар уничтожил фюзеляж вертолѐта, в очаге пожара находился главный редуктор и двигатель ВС. Хвостовая балка с редуктором и РВ в очаге пожара не были.

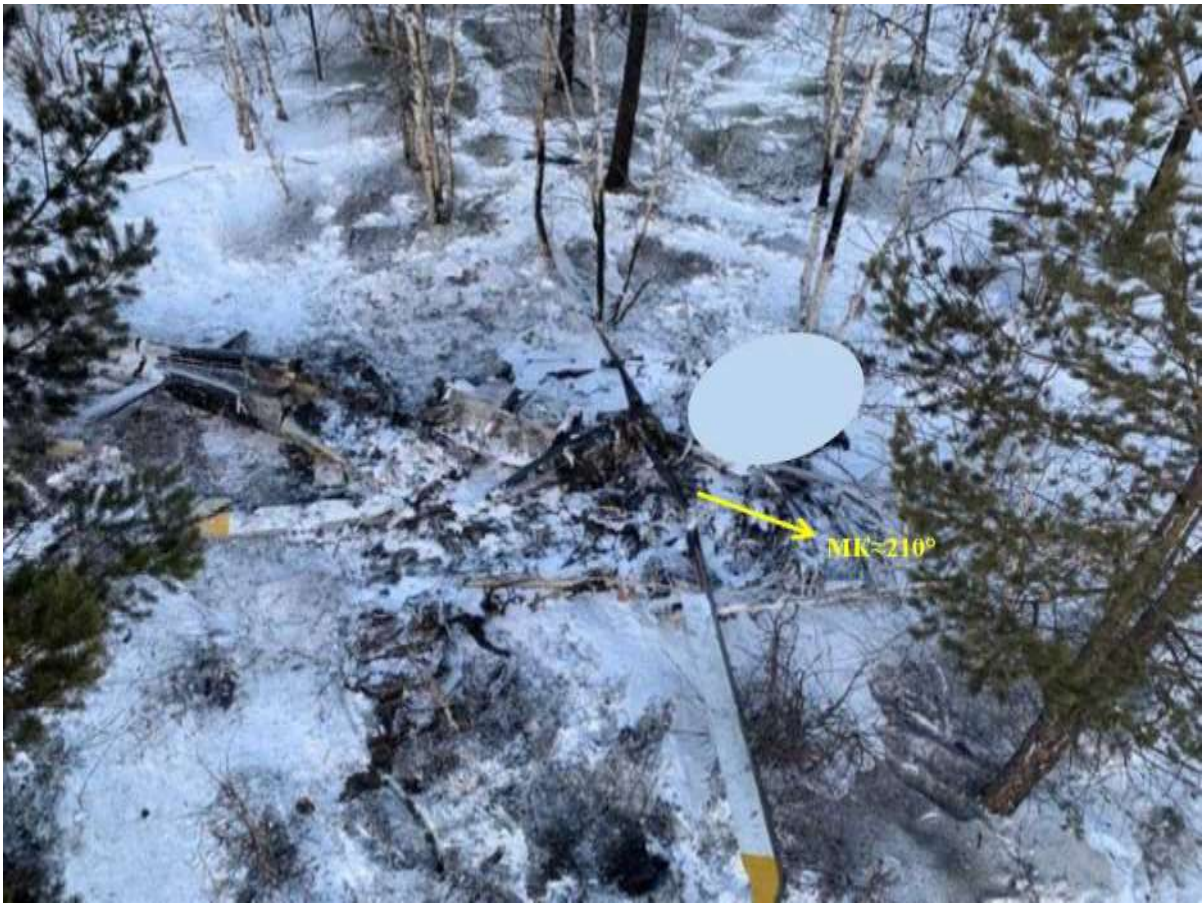
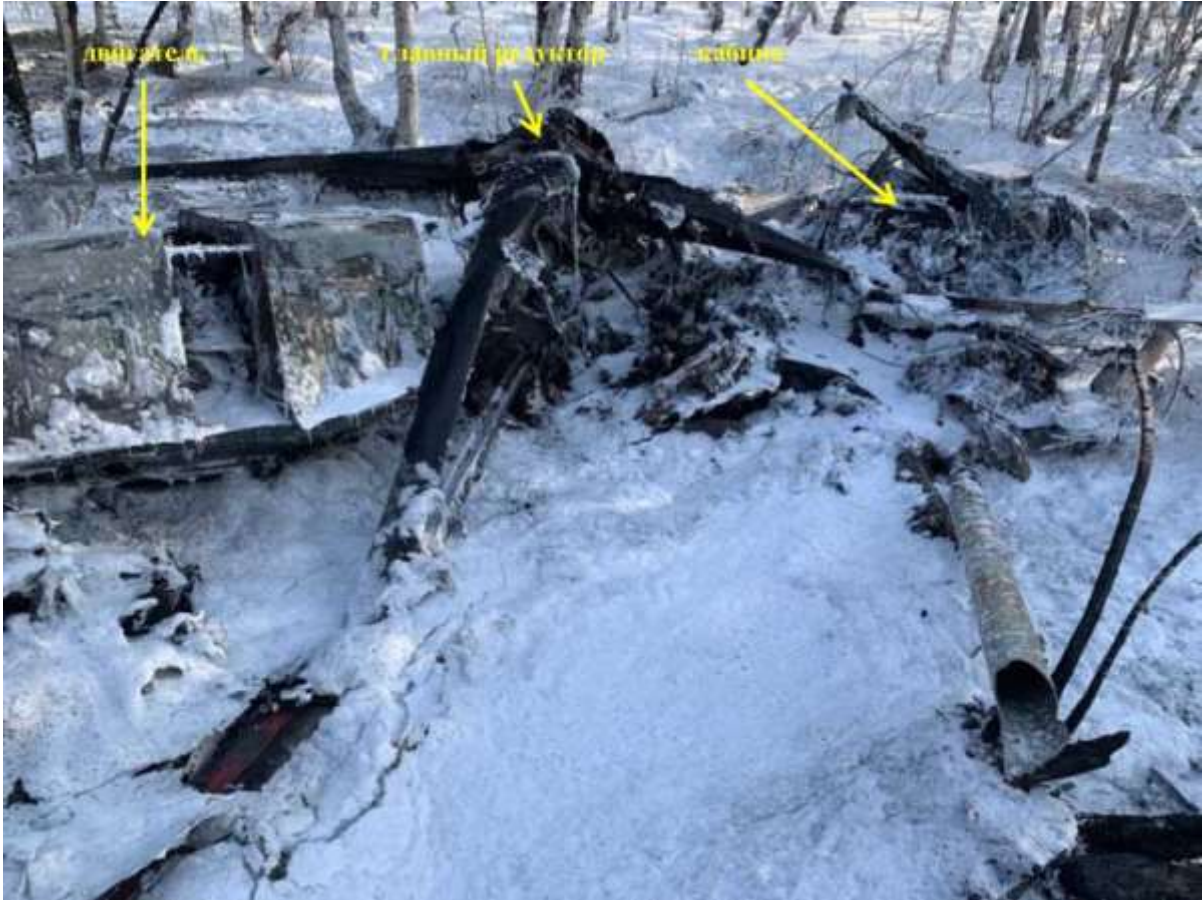
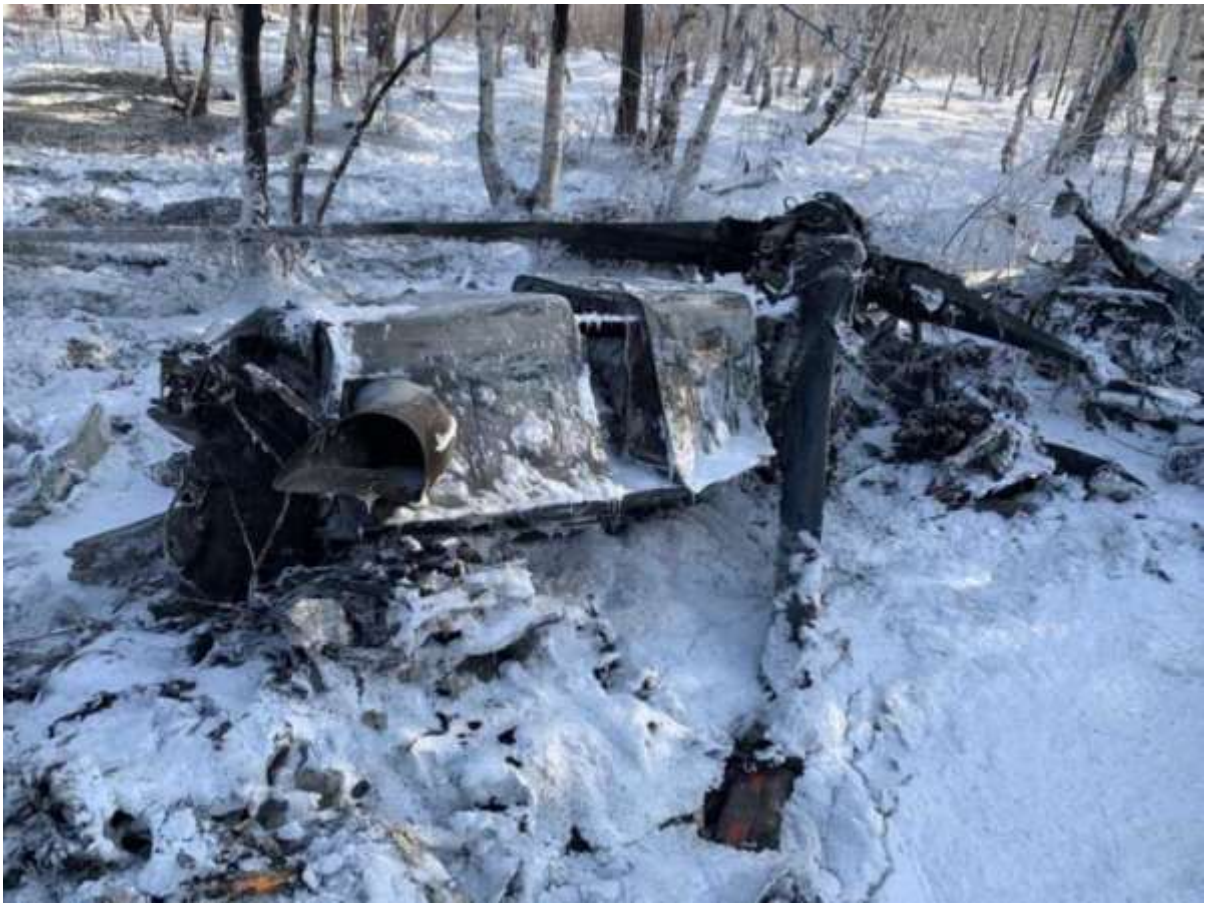
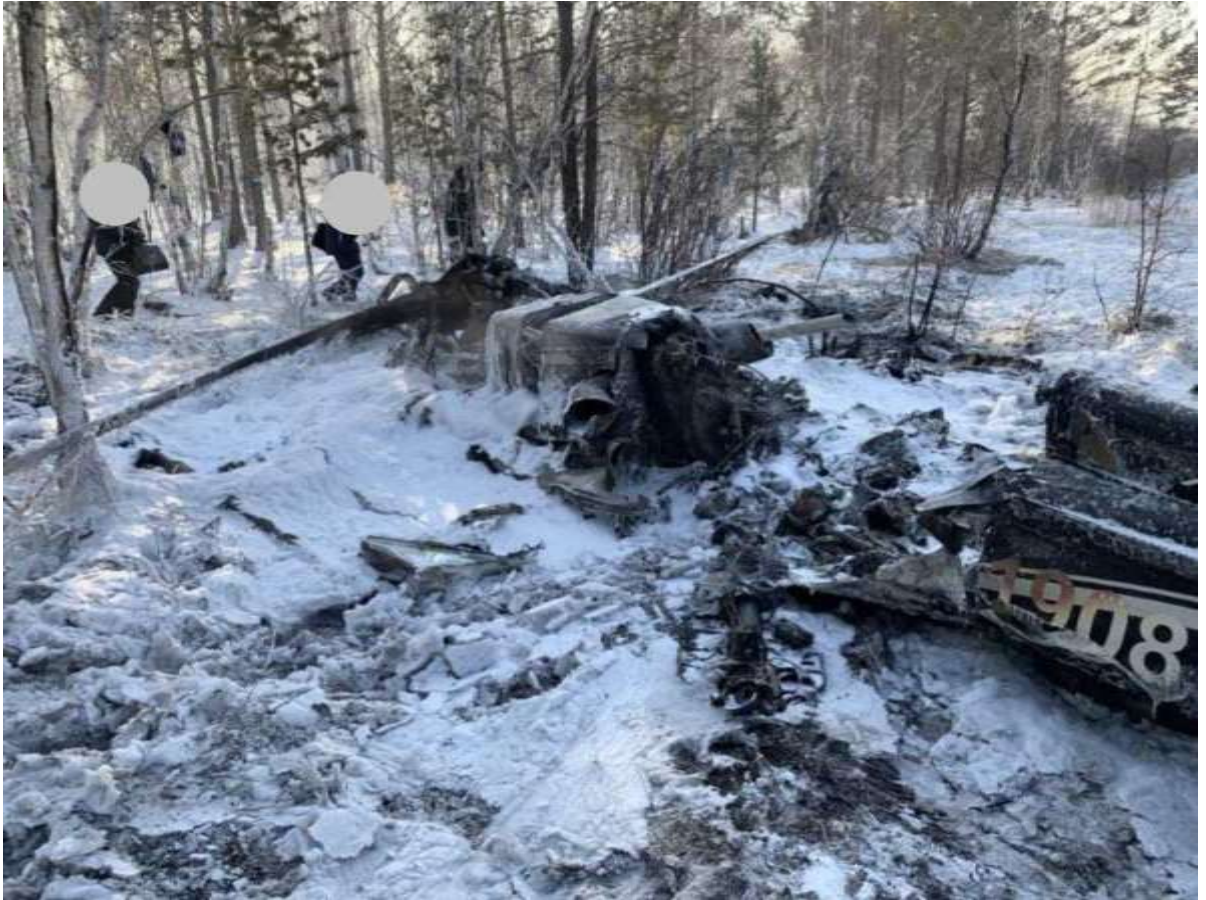
Состояние вертолѐта после пожара показано на Рис. 11 - Рис. 14. При осмотре места АП комиссия обратила внимание, что кроны деревьев высотой до 20 м в месте падения ВС не повреждены, в связи с этим комиссия считает, что НВ и РВ при столкновении ВС с деревьями не вращались. Расположение ВС в месте АП показано на кроках места АП (Рис. 15).
